Paolo Maurizi

Esplosione di un autobus di linea urbana

Da un evento che avrebbe potuto provocare una strage, sono emerse carenze a livello normativo, sia nazionale che internazionale, sull'utilizzo del gas metano come autotrazione, in particolare sull'alimentazione degli autoveicoli

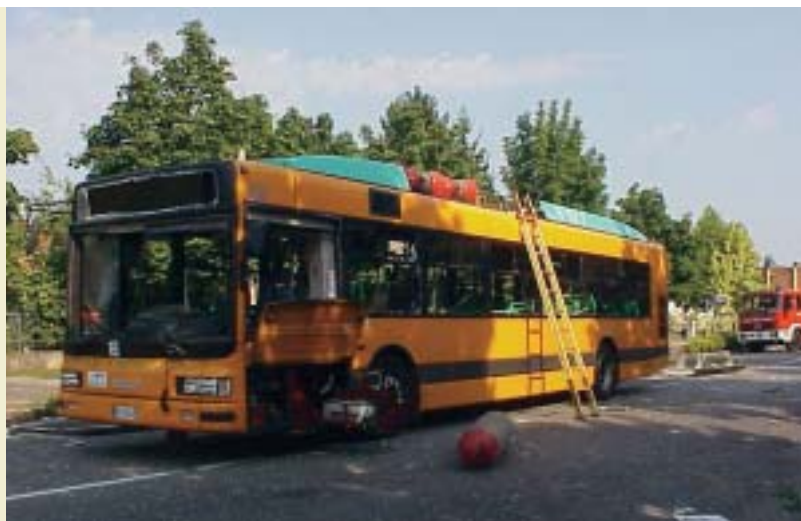
Lo scoppio ha provocato la frammentazione della bombola con proiezione di parti metalliche anche a rilevante distanza, provocando danni alle abitazioni circostanti. Lo scoppio ha provocato, inoltre, lo sfondamento del tetto dell'autobus, la rottura di gran parte dei vetri, lo sfondamento delle porte, la distruzione di gran parte degli arredi interni e la proiezione a distanza della copertura delle bombole e delle due bombole adiacenti a quella esplosa.

Sull'autobus è installato un impianto di alimentazione a metano che risulta provvisto di n. 8 serbatoi di costruzione italiana, da 140 litri cadauno, con peso medio di 95 kg cadauno.

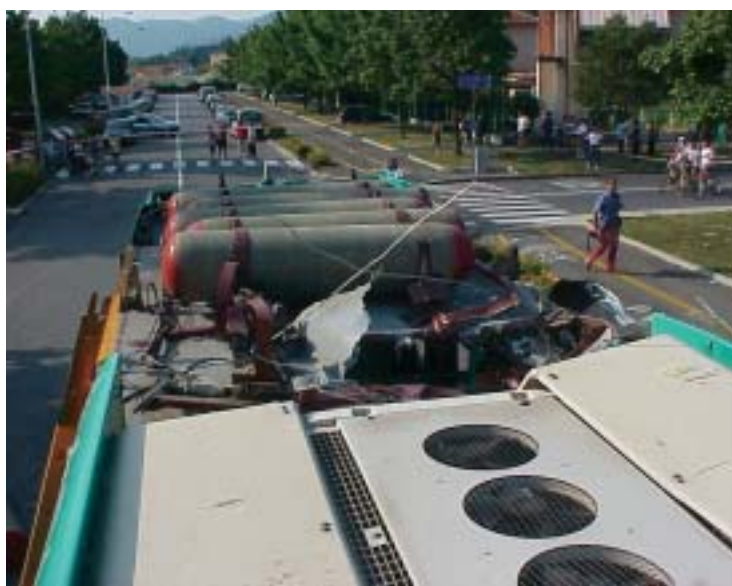
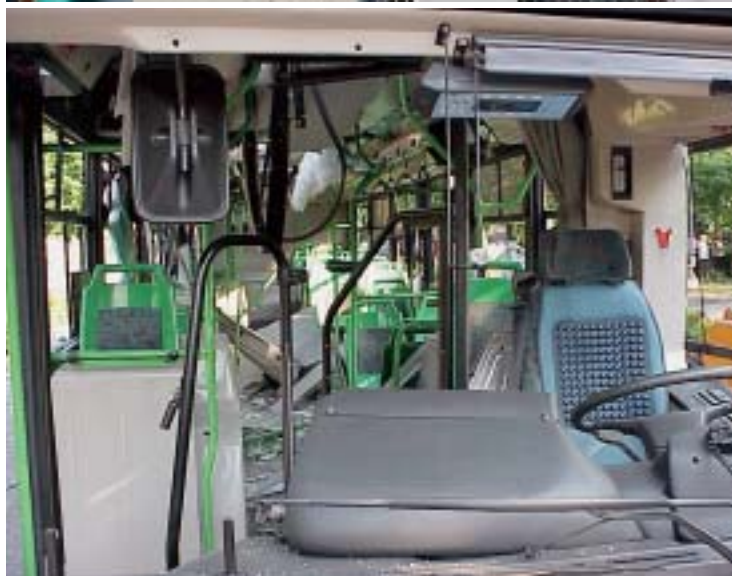
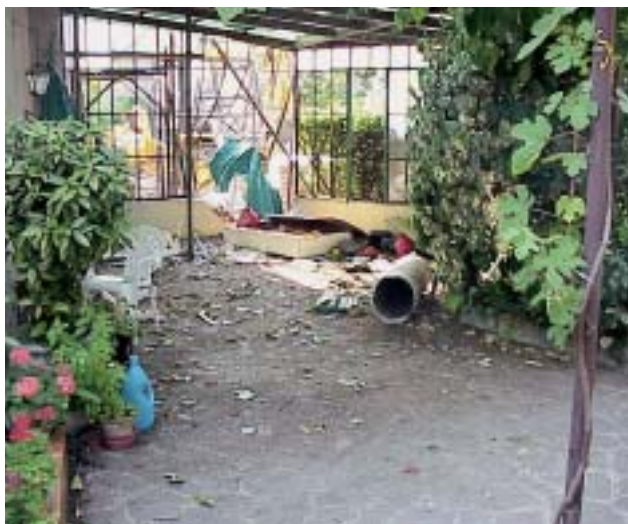
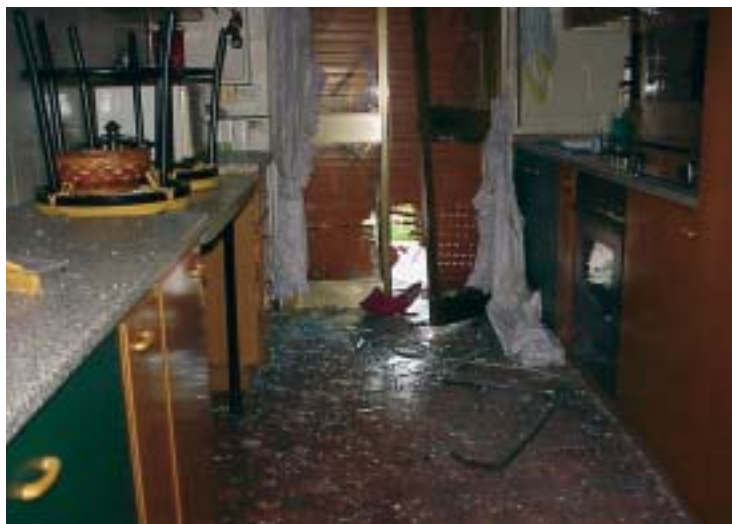
Dall'esame dei reperti sono state rilevate alcune abrasioni in corrispondenza delle sommità delle bombole, che hanno un rivestimento di matrice polimerica rinforzata con fibre di vetro, da mettere in relazione ad una interferenza anomala fra la copertura del tetto in corrispondenza delle nervature longitudinali e le bombole stesse.

Gli accertamenti hanno consentito di rilevare assenza di residui di combustione o di passaggio di fiamme nell'intorno dello squarcio della bombola collassata, in corrispondenza dei materiali a vista che potevano conservare traccia di fiamme conseguenti alla combustione di metano.

L'analisi dettagliata della morfologia delle fratture porta quindi a concludere che la rottura del liner della bombola è avvenuta per sovrappressione interna, non essendo presenti segni di fenomeni che avrebbero potuto provocare una rottura prematura a pressioni più basse.

L'incidente è stato causato dallo scoppio di una bombola per effetto di una sovrappressione interna.

- 1.** modifica del tettuccio di copertura delle bombole in modo da creare una certa ventilazione adottando tuttavia soluzioni che impediscano l'ingresso dell'acqua;
- 2.** verniciatura del tettuccio delle bombole in colore chiaro;
- 3.** montaggio di un sensore di temperatura nel vano bombole, tarato alla temperatura massima sopportabile dalle bombole installate;
- 4.** controllo del funzionamento delle elettrovalvole con dispositivo elettronico di prova giornaliera.
